**АНКЕТА  
К ПАСПОРТУ ДОСТУПНОСТИ  
объекта социальной инфраструктуры**

**ПАСПОРТ ДОСТУПНОСТИ  
объекта социальной инфраструктуры**

**АКТ ОБСЛЕДОВАНИЯ  
К ПАСПОРТУ ДОСТУПНОСТИ  
объекта социальной инфраструктуры**

адрес объекта 617700 Пермский край с. Куеда, ул. Тракторная, д. 24, общежитие

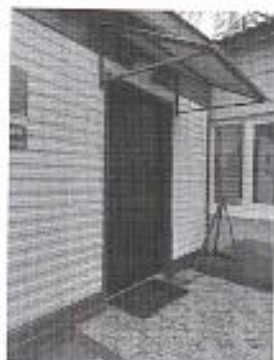
рис.№1

| №<br>№<br>п/п | Основные структурно-функциональные зоны | Состояние доступности,<br>в том числе для<br>основных категорий<br>инвалидов** | Приложение |
|---|---|---|---|
| 2 | Вход (входы) в здание | ДУ | 1 |

| №<br>№<br>п/п | Основные структурно-функциональные<br>зоны объекта | Рекомендации по адаптации<br>объекта (вид работы) * |
|---|---|---|
| 2 | Вход (входы) в здание | технические решения<br>невозможны организация<br>альтернативной формы<br>обслуживания |

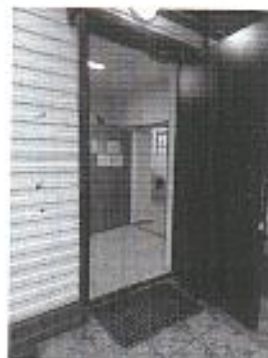
рис.№2

| №<br>№<br>п/п | Основные структурно-функциональные зоны | Состояние доступности,<br>в том числе для<br>основных категорий<br>инвалидов** | Приложение |
|---|---|---|---|
| 3 | Путь (пути) движения внутри здания (в т.ч. пути эвакуации) | ДУ | 2,3,6 |

| №<br>№<br>п/п | Основные структурно-функциональные<br>зоны объекта | Рекомендации по адаптации<br>объекта (вид работы) * |
|---|---|---|
| 3 | Путь (пути) движения внутри здания (в т.ч.<br>пути эвакуации) | Технические решения<br>невозможны-организация<br>альтернативной формы<br>обслуживания |

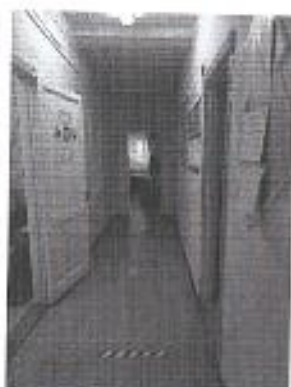
рис.№3

| №<br>№<br>п/п | Основные структурно-функциональные зоны | Состояние доступности,<br>в том числе для<br>основных категорий<br>инвалидов** | Приложение |
|---|---|---|---|
| 4 | Зона целевого назначения здания (целевого посещения объекта) | ДУ | 3 |

| №<br>№<br>п/п | Основные структурно-функциональные<br>зоны объекта | Рекомендации по адаптации<br>объекта (вид работы) * |
|---|---|---|
| 4 | Зона целевого назначения здания (целевого<br>посещения объекта) | технические решения<br>невозможны организация<br>альтернативной формы<br>обслуживания |

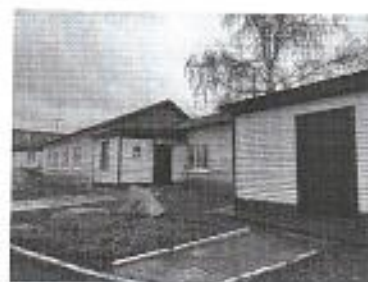
рис.№4

| № п/п | Наименование функционально-планировочного элемента | Наличие элемента | | Выявленные нарушения и замечания | | Работы по адаптации объектов | |
|---|---|---|---|---|---|---|---|
| 1.1 | Вход (входы) на территорию | есть | 4 | Отсутствие автоматического открывание дверей | ДЧ-В | Установить автоматическое открывание дверей | Текущий ремонт |
| 1.2 | Путь (пути) движения на территории | есть | 4 | Путь движения не обозначен отсутствует не скользящее покрытие | ДЧ-В | Обозначить пути движения тактильным не скользящим покрытием | Текущий ремонт |

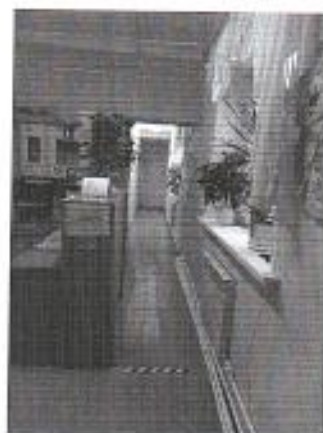
Рис.6

| №<br>№<br>п/п | Основные структурно-функциональные зоны | Состояние доступности,<br>в том числе для<br>основных категорий<br>инвалидов** | Приложение |
|---|---|---|---|
| 6 | Система информации и связи (на всех зонах) | ДУ | 6 |

| №<br>№<br>п/п | Основные структурно-функциональные<br>зоны объекта | Рекомендации по адаптации<br>объекта (вид работы) * |
|---|---|---|
| 6 | Система информации на объекте (на всех<br>зонах) | технические решения<br>невозможны организация<br>альтернативной формы<br>обслуживания |

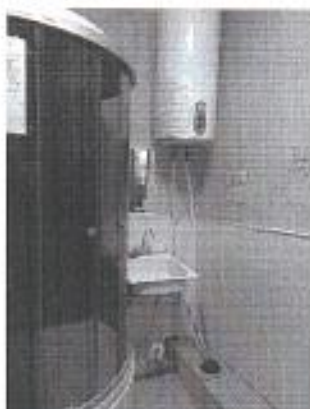
Рис № 7

| №<br>№<br>п/п | Основные структурно-функциональные зоны | Состояние доступности,<br>в том числе для<br>основных категорий<br>инвалидов** | Приложение |
|---|---|---|---|
| 5 | Санитарно-гигиенические помещения | ДУ | 7,8 |

| №<br>№<br>п/п | Основные структурно-функциональные<br>зоны объекта | Рекомендации по адаптации<br>объекта (вид работы) * |
|---|---|---|
| 5 | Санитарно-гигиенические помещения | Технические решения<br>невозможны-организация<br>альтернативной формы<br>обслуживания |
