**АНКЕТА  
К ПАСПОРТУ ДОСТУПНОСТИ  
объекта социальной инфраструктуры**

- 1.1. Наименование (вид) объекта **Пятиэтажное кирпичное здание общежития**  
1.2. Адрес объекта **619000, Пермский край, г.Кудымкар, ул.Леваневского,19а**

**ПАСПОРТ ДОСТУПНОСТИ**  
**объекта социальной, инженерной и транспортной инфраструктур**  
N \_\_\_\_\_

**АКТ ОБСЛЕДОВАНИЯ  
К ПАСПОРТУ ДОСТУПНОСТИ  
объекта социальной инфраструктур**

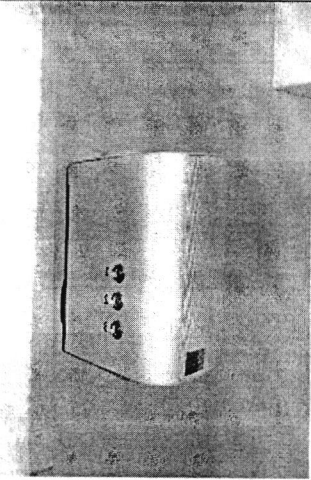
| 1.7 | По всему маршруту движения установить звуковые маяки, обеспечивающие своевременное получение информации для слабовидящих и слепых о месте расположения: санитарно-гигиенических помещений, лестниц, входов, выходов, в том числе эвакуационных | Звуковые маяки устанавливаются по всему маршруту движения (в холле, в коридорах и т. д.) | |

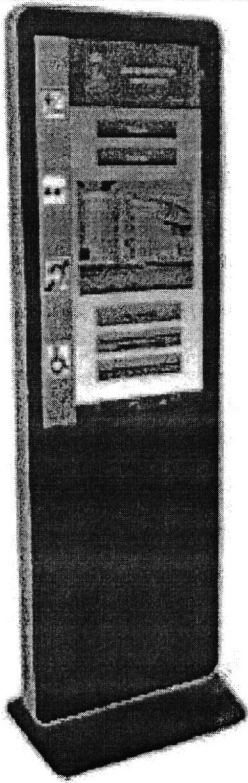
| 1.8 | В вестибюлях общественных зданий, с учетом их функционального назначения, следует предусматривать установку информационных терминалов/киосков, информационных табло типа "бегущая строка", телефонных устройств с текстовым выходом для посетителей с нарушением слуха, звуковых | П. 6.5.7 СП 59.13330.2016. | |

| | <p>и радиоинформаторов, и/или тактильных и с речевым дублированием информации мнемосхем для посетителей с нарушением зрения. Перечень устанавливается в задании на проектирование.</p> <p>С использованием указанных средств должны быть оснащены (5% общего числа, но не менее одной справочной всех видов, билетные кассы массовой продажи и т.п. для информации о предоставляемых услугах.</p> | | |

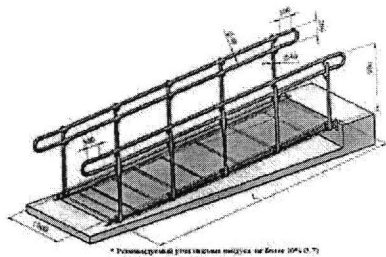
| 2.2 | <p>Оборудовать здание пандусом/ привести имеющийся пандус в соответствие нормативным требованиям.</p> <p>Максимальная высота одного подъема (марша) пандуса не должна превышать 0,45 м при уклоне не более 1:20 (5%). При перепаде высот пола на путях движения 0,2 м и менее допускается увеличивать</p> | П.6.2.9 СП 59.13330.2016 | |

| | <p>уклон пандуса до 1:10 (10%).</p> <p>Пандусы при перепаде высот более 3,0 м следует заменять лифтами, подъемными платформами и т.п.</p> | | |

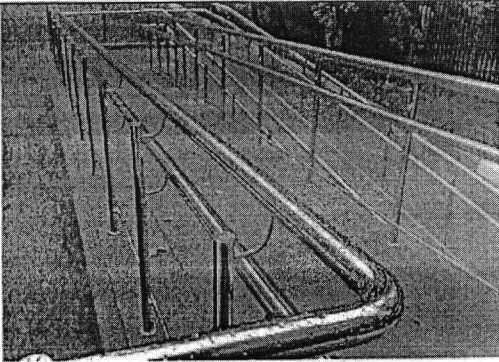
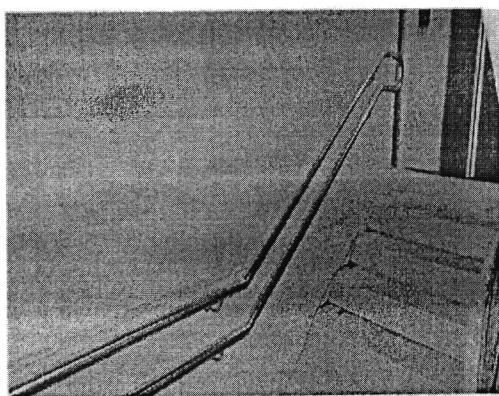
| 2.3 | <p>Установить поручни, имеющие безопасную конструкцию.</p> <p>Вдоль обеих сторон всех пандусов и открытых лестниц, а также у всех перепадов высот горизонтальных поверхностей более 0,45 м необходимо устанавливать ограждения с поручнями. Поручни следует располагать на высоте 0,9 м, у пандусов - дополнительно и на высоте 0,7 м. Верхний и нижний поручни пандуса должны быть расположены в одной вертикальной плоскости.</p> <p>Поручень перил с внутренней стороны лестницы должен быть непрерывным по всей ее высоте.</p> <p>Расстояние между поручнями пандуса с односторонним движением принимать в пределах от 0,9 до 1,0 м.</p> <p>Завершающие горизонтальные части поручня должны быть длиннее марша лестницы или наклонной части пандуса на 0,3 м и иметь травмобезопасное исполнение.</p> | <p>П.6.2.11 СП<br/>59.13330.2016</p> | <br> |
