## АКТУАЛИЗИРОВАННЫЙ ПАСПОРТ ДОСТУПНОСТИ объекта социальной инфраструктуры

- 1.1. **Наименование (вид) объекта:** общежитие  
1.2. **Адрес объекта:** 618120, Пермский край, г. Оса, улица Володарского, д.103  
1.3. **Сведения о размещении объекта:** отдельно стоящее здание из 4-х этажей, площадь 2139,5 кв.м, принадлежность на праве оперативного управления ГБУ «Управление общежитиями среднего профессионального образования Пермского края»  
1.4. **Год постройки здания** 1969 **год, последнего капитального ремонта** нет  
1.5. **Дата предстоящих плановых ремонтных работ:** текущий в 2025г., капитальный- не планируется.

**АКТ ОБСЛЕДОВАНИЯ**  
**К АКТУАЛИЗИРОВАННОМУ ПАСПОРТУ ДОСТУПНОСТИ**  
**объекта социальной инфраструктуры**

- 1.1. **Наименование (вид) объекта:** здание общежития  
1.2. **Адрес объекта:** 618120, Пермский край, Осинский район, г. Оса, улица Володарского, д.103

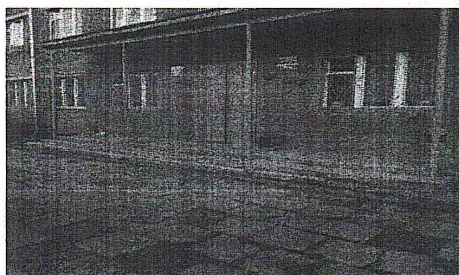
Фото 1

| №<br>№<br>п/п | Основные структурно-<br>функциональные зоны | Состояние доступности,<br><br>в том числе для<br>основных категорий<br>инвалидов** | Приложение | |
|---|---|---|---|---|
| 1 | Территория, прилегающая к<br>зданию (участок) | ДЧ-И (О,Г,У) | | 1,2 |

Территория, прилегающая к зданию

| № п \п | Основные структурно-функциональные зоны объекта | Рекомендации по адаптации объекта (вид работы) * |
|---|---|---|
| 1 | Территория, прилегающая к зданию (участок) | Текущий ремонт |

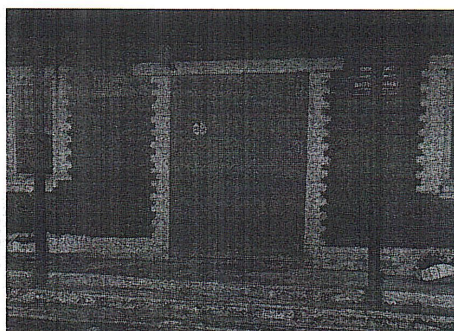
Вход в здание фото 3

| №<br>№<br>п/п | Основные структурно-<br>функциональные зоны | Состояние доступности,<br><br>в том числе для<br>основных категорий<br>инвалидов** | Приложение | |
|---|---|---|---|---|
| 2 | Вход (входы) в здание | ДЧ-И (О,Г,У) | | 1,2,3 |

| № п \п | Основные структурно-функциональные зоны объекта | Рекомендации по адаптации объекта (вид работы) * |
|---|---|---|
| 2 | Вход (входы) в здание | Текущий ремонт |

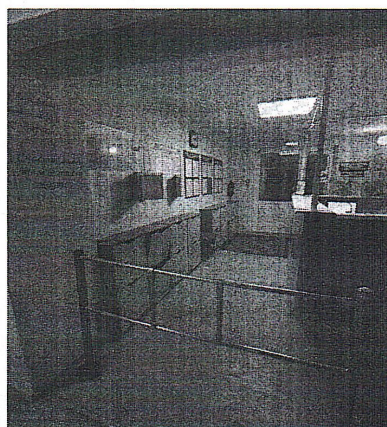
фото 5 вестибюль

| №<br>№<br>п/п | Основные структурно-<br>функциональные зоны | Состояние доступности,<br><br>в том числе для<br>основных категорий<br>инвалидов** | Приложение | |
|---|---|---|---|---|
| 3 | Путь (пути) движения внутри<br>здания (в т.ч. пути эвакуации) | ДЧ-И (О,Г,У) | | 5,6,7,8,9,10 |

| № п \п | Основные структурно-функциональные зоны объекта | Рекомендации по адаптации объекта (вид работы) * |
|---|---|---|
| 3 | Путь (пути) движения внутри здания (в т.ч. пути эвакуации) | Текущий ремонт |

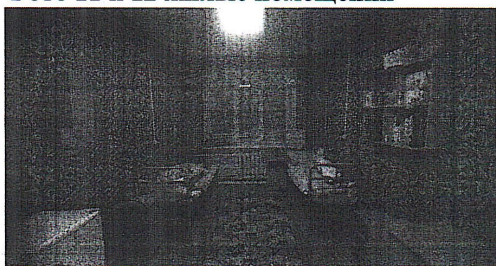
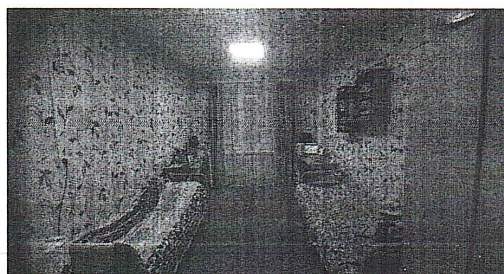
**Фото 11 и 12 жилые помещения**

| 6 | Система информации и связи (на всех зонах) | ДЧ-И (О,Г,У) | | 11,12 |

| № п \п | Основные структурно-функциональные зоны объекта | Рекомендации по адаптации объекта (вид работы) * |
|---|---|---|
| 6 | Система информации на объекте (на всех зонах) | Текущий ремонт |

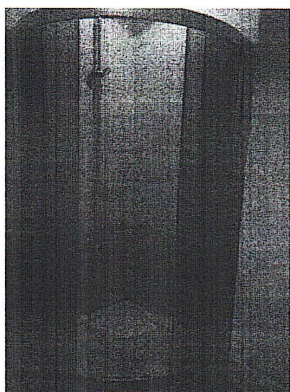
**Фото 13 душевая**

| №<br>№<br>п/п | Основные структурно-<br>функциональные зоны | Состояние доступности,<br><br>в том числе для<br>основных категорий<br>инвалидов** | Приложение | |
|---|---|---|---|---|
| 5 | Санитарно-гигиенические<br>помещения | ДЧ-И (О,Г,У) | | 13,14,15,16,<br>17 |

| № п \п | Основные структурно-функциональные зоны объекта | Рекомендации по адаптации объекта (вид работы) * |
|---|---|---|
| 5 | Санитарно-гигиенические помещения | Текущий ремонт |

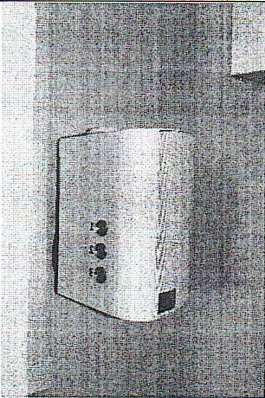
| 1.7. | По всему маршруту движения установить звуковые маяки, обеспечивающие своевременное получение информации для слабовидящих и слепых о месте расположения: санитарно-гигиенических помещений, лестниц, входов, выходов, в том числе эвакуационных | Звуковые маяки устанавливаются по всему маршруту движения (в холле, в коридорах и т. д.) | |

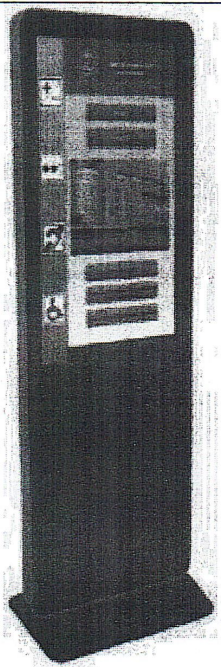
| 1.8. | В вестибюлях общественных зданий, с учетом их функционального назначения, следует предусматривать установку информационных терминалов/киосков, информационных табло типа "бегущая строка", телефонных устройств с текстовым выходом для посетителей с нарушением | П. 6.5.7 СП 59.13330.2016. | |

| | <p>слуха, звуковых и радиотелеинформаторов, и/или тактильных и с речевым дублированием информации мнемосхем для посетителей с нарушением зрения. Перечень устанавливается в задании на проектирование.</p> <p>С использованием указанных средств должны быть оснащены (5% общего числа, но не менее одной справочной всех видов, билетные кассы массовой продажи и т.п. для информации о предоставляемых услугах.</p> | | |

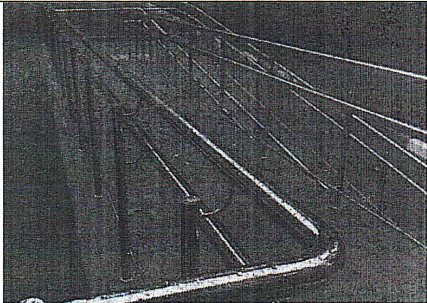
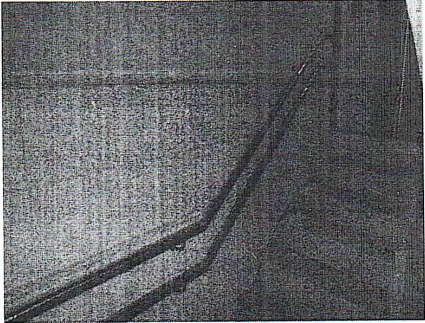
| 2.2 | <p>Установить поручни, имеющие безопасную конструкцию.</p> <p>Вдоль обеих сторон всех пандусов и открытых лестниц, а также у всех перепадов высот горизонтальных поверхностей более 0,45 м необходимо устанавливать ограждения с поручнями. Поручни следует располагать на высоте 0,9 м, у пандусов -</p> | П.6.2.11 СП 59.13330.2016 | |

| | <p>дополнительно и на высоте 0,7 м. Верхний и нижний поручни пандуса должны быть расположены в одной вертикальной плоскости.</p> <p>Поручень перил с внутренней стороны лестницы должен быть непрерывным по всей ее высоте.</p> <p>Расстояние между поручнями пандуса с односторонним движением принимать в пределах от 0,9 до 1,0 м.</p> <p>Завершающие горизонтальные части поручня должны быть длиннее марша лестницы или наклонной части пандуса на 0,3 м и иметь травмобезопасное исполнение.</p> | | |

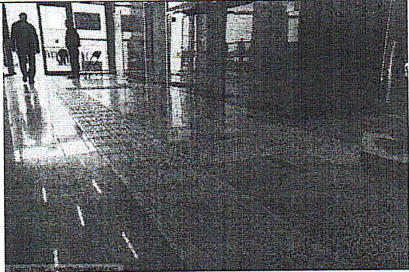
| 3.1 | <p>Установить тактильную плитку и цветное обозначение перед началом лестницы и преград.</p> <p>Тактильно-контрастные указатели, выполняющие функцию предупреждения на покрытии пешеходных путей, следует размещать на расстоянии 0,8 - 0,9 м до препятствия, доступного входа, начала опасного участка, перед внешней лестницей и т.п. Глубина предупреждающего указателя должна быть в пределах 0,5 - 0,6 м и входить в общее нормируемое расстояние до препятствия. Указатель должен заканчиваться до препятствия на расстоянии 0,3 м. Указатели должны иметь</p> | П. 5.1.10 СП 59.13330.2016 | |

| | высоту рифов 5 мм. | | |

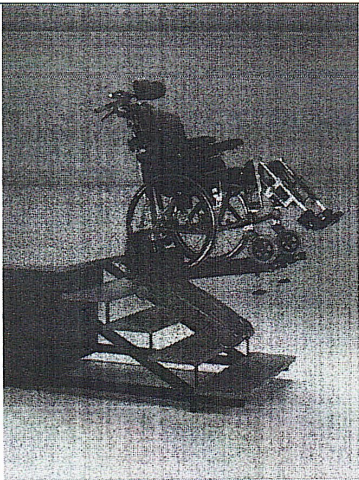
| 3.2 | <p>При наличии более чем одного этажа здания или подвала, к которому должен быть обеспечен доступ МГН, в ОСИ должен быть мобильный подъемник.</p> <p>Пример: Подъемник лестничный гусеничный мобильный T09 "Roby" PPP</p> | П. 5.2.13 СП 59.13330.2016 | |

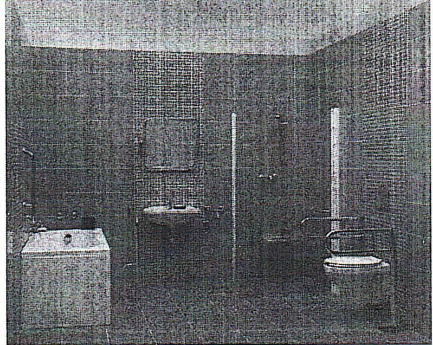
| 4.1 | <p>Оборудовать туалетную кабину в соответствии с нормативными требованиями.</p> <p>Доступная кабина в общественной уборной должна иметь размеры в плане, м, не менее: ширина - 1,65, глубина - 2,2, ширина двери - 0,9. В кабине сбоку от унитаза следует предусматривать пространство рядом с унитазом шириной не менее 0,8 м для размещения кресла-коляски, а также крючки для одежды, костылей и других принадлежностей. В кабине должно быть свободное пространство диаметром 1,4 м для разворота кресла-коляски. Двери должны открываться наружу.</p> <p>В универсальной кабине и</p> | П. 6.3. СП 59.13330.2016 | |

| <p>других санитарно-бытовых помещениях, предназначенных для пользования всеми категориями граждан, в том числе инвалидов, следует предусматривать возможность установки стационарных и откидных опорных поручней, поворотных или откидных сидений. Размеры универсальной кабины в плане, м, не менее: ширина - 2,2, глубина - 2,25.</p> <p>Один из писсуаров следует располагать на высоте от пола не более 0,4 м или применять писсуар вертикальной формы. Следует применять унитазы, имеющие опору для спины, высоту - 0,45 - 0,5 м и длину - 0,7 м.</p> <p>У дверей блоков санитарно-бытовых помещений, включающих в себя доступные кабины (уборных, душевых, ванн и т.п.), и универсальной кабины уборной следует предусматривать со стороны ручки информационные таблички помещений (выполненные рельефно-графическим и рельефно-точечным способом), расположенные на высоте от 1,2 до 1,6 м от уровня пола и на расстоянии 0,1 - 0,5 м от края двери.</p> <p>В доступных кабинах (душевых, ванн) и универсальных кабинах уборных следует применять водопроводные краны с рычажной рукояткой и термостатом, а при возможности - с автоматическими и</p> | | |

| | <p>сенсорными кранами бесконтактного типа.</p> <p>Применение кранов с раздельным управлением горячей и холодной водой не допускается.</p> <p>Следует применять унитазы и писсуары с автоматическим сливом воды или с ручным кнопочным управлением.</p> <p>Допускается применение унитазов и раковин умывальников с механизмом электрического или гидравлического вертикального перемещения.</p> <p>В дверях доступных и универсальных кабин следует предусматривать возможность открывания снаружи.</p> <p>Необходимо предусмотреть установку системы вызова помощника, кнопка вызова должна быть оборудована дополнительным шнурком.</p> | | |
