**АКТУАЛИЗИРОВАННЫЙ ПАСПОРТ ДОСТУПНОСТИ  
объекта социальной инфраструктуры**

- 1.1. Наименование (вид) объекта: здание общежития  
1.2. Адрес объекта: 618120, Пермский край, г. Оса, улица Пугачева, д.10  
1.3. Сведения о размещении объекта: :- отдельно стоящее здание из 3-х этажей, 1538,7 кв.м, принадлежность ГБУ «Управление общежитиями среднего профессионального образования Пермского края»  
1.4. Год постройки здания 1969 год, последнего капитального ремонта нет, наличие прилегающего земельного участка (да, нет) да, 2400 кв.м.  
1.5. Дата предстоящих плановых ремонтных работ: текущего 2024-2025 г.г., капитального- не планируется.

**АКТ ОБСЛЕДОВАНИЯ  
К АКТУАЛИЗИРОВАННОМУ ПАСПОРТУ ДОСТУПНОСТИ  
объекта социальной инфраструктуры**

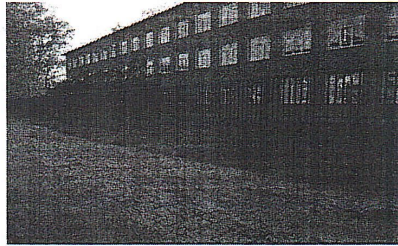
**рис.1 Территория, прилегающая к зданию**

| № п/п | Наименование функционально-планировочного элемента | Наличие элемента | | | Выявленные нарушения и замечания | | Работы по адаптации объектов | |
|---|---|---|---|---|---|---|---|---|
| 1.2 | Путь (пути) движения на территории | есть | | 1,2 | Путь движения не обозначен, отсутствует нескользящее покрытие. | К, О, С | Обозначить пути движения тактильным, нескользящим покрытием. | Текущий ремонт |

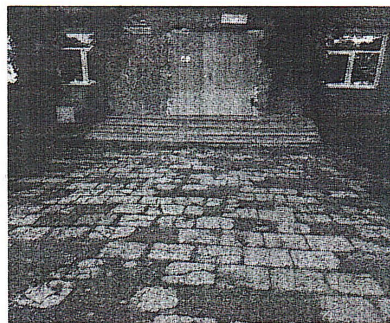
**Рис. 2 Вход в здание**

| № п/п | Наименование функционально-планировочного элемента | Наличие элемента | | | Выявленные нарушения и замечания | | Работы по адаптации объектов | |
|---|---|---|---|---|---|---|---|---|
| 1.1 | Вход (входы) на территорию | есть | | 1,2 | Отсутствует автоматическое открывание дверей | К, О | Установить автоматическое открывание дверей | Текущий ремонт |
